Auffälligkeitsstandort

Standortdaten

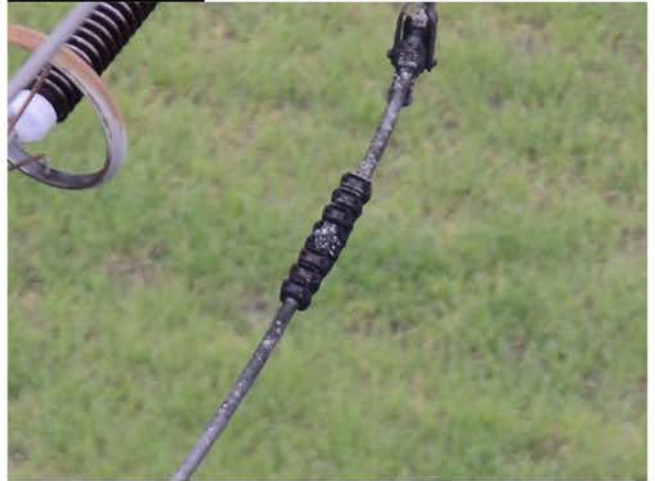
Detailfoto:

Max. Belastung [A]: 1200 A
 Auslastung d. Stromkreises [A]: 144 A
 Auslastung d. Stromkreises [%]: 12.0 %
 Temp.Differenz [°C]: 10.2 °C
 Max. Temp. bei 100% Belastung [°C]: 725.3 °C
 Auffälligkeitsgruppe: **2**

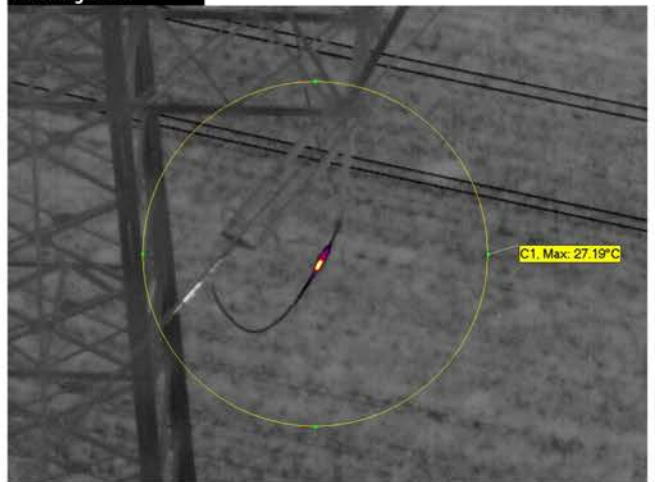
Thermogramm

Normaltemperatur [°C]: 17.0 °C
 Max. gemessene Temp. [°C]: 27.2 °C
 Emissionsgrad: 0.95
 Objektabstand [m]: 50 m
 Datum/Uhrzeit der Messung: 28.4.2014 15:10
 Umgebungstemperatur [°C]: 14.3 °C
 Luftdruck [hPa]: 983 hPa
 Relative Luftfeuchtigkeit [%]: 53.3 %
 Windgeschwindigkeit [m/s]: 2.4 m/s
